# Radium-Atlanten in der Uhrenindustrie

# Inhalt

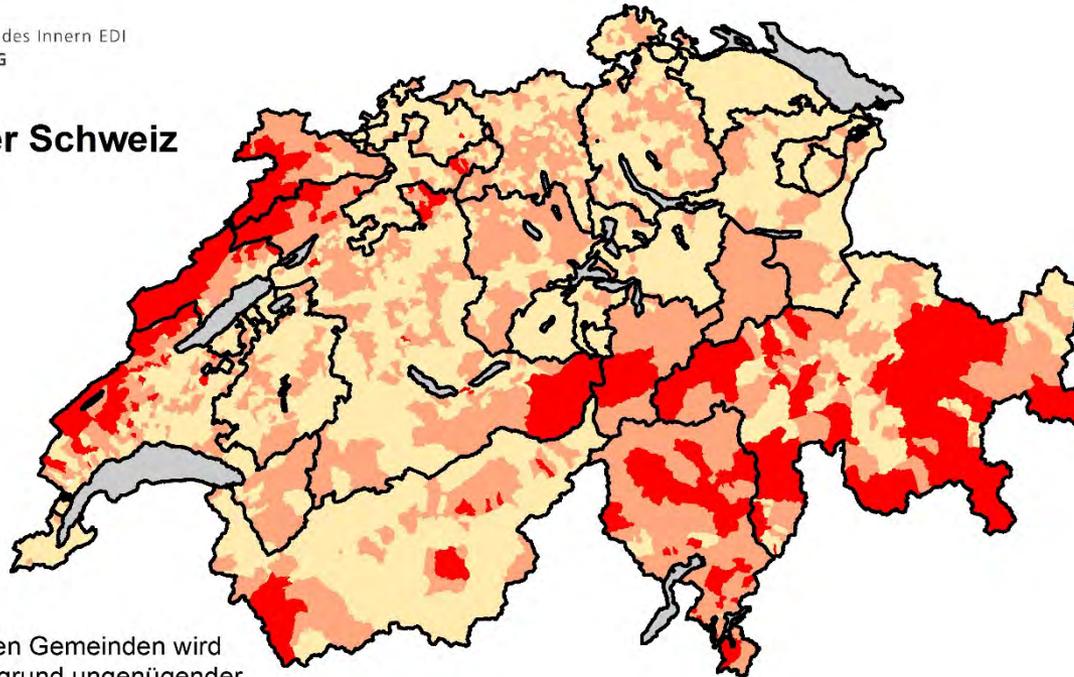
## Radonkarte der Schweiz

Radonrisiko\*:

\* Bemerkung: in einigen Gemeinden wird das Radonrisiko aufgrund ungenügender Messungen geschätzt (siehe "Suchmaschine nach Gemeinde" unter [www.ch-radon.ch](http://www.ch-radon.ch)).

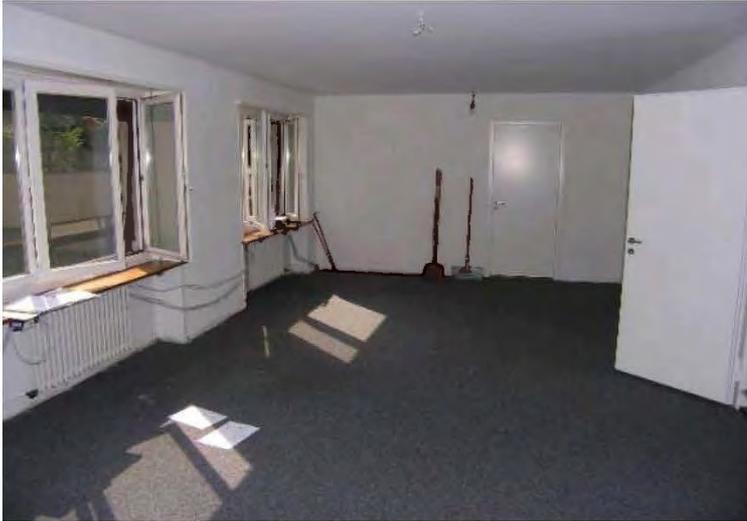
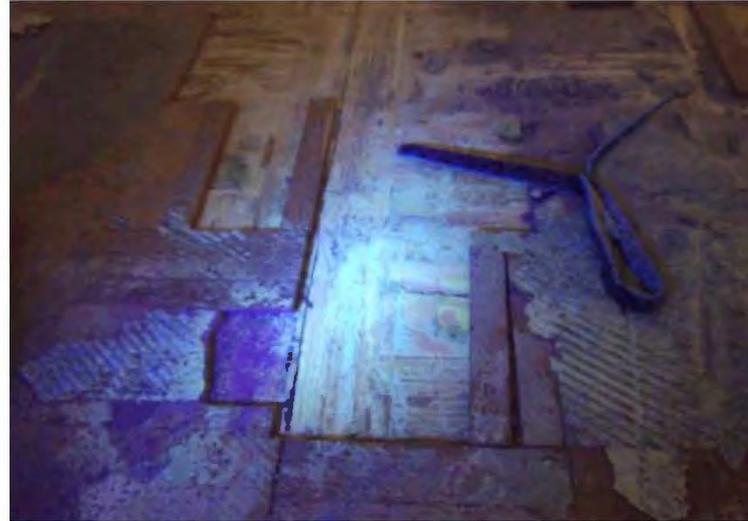
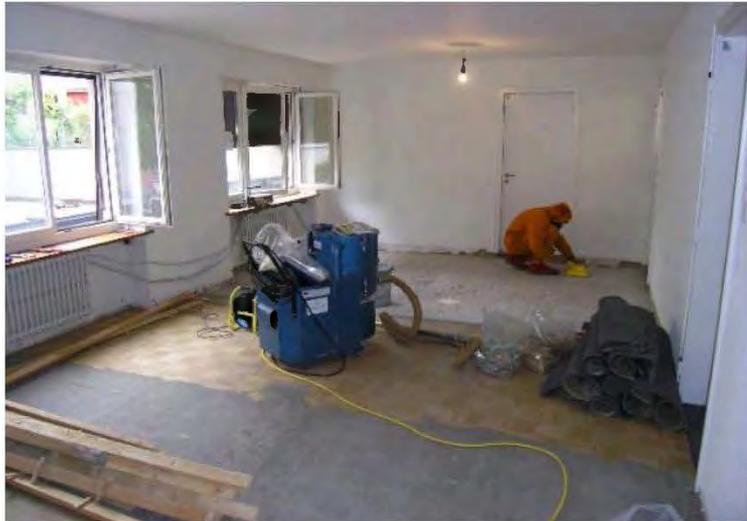
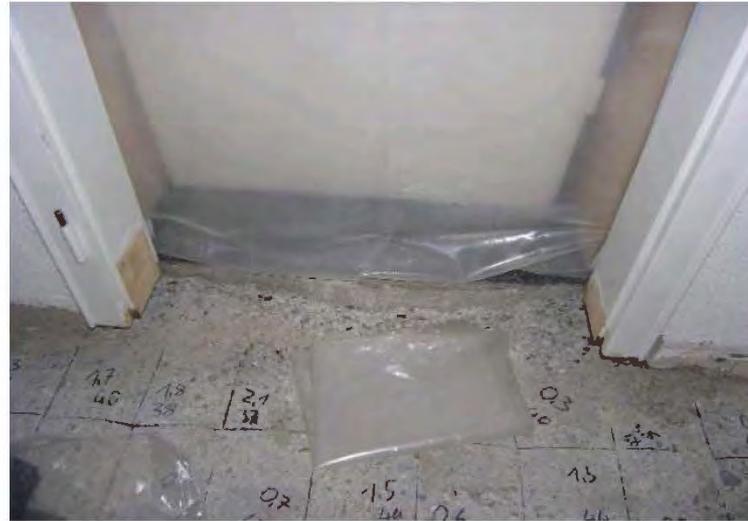
# Sanierung Innenbereich

- ◆ Durch Betriebe mit Bewilligung
- ◆ Ausgebildetes Personal
- ◆ Schutzausrüstung (Überkleid, Sicherheitsschuhe und Überschuhe, Handschuhe, Feinstaubmaske, Schutzbrille, Gehörschutz)
- ◆ Zonenkonzept
- ◆ Abfallbehandlung
- ◆ Sanierung, bis Dosis kleiner als der Jahresgrenzwert für die Bevölkerung
- ◆ Schlusskontrolle und Freigabe durch BAG oder Suva
- ◆ Bis jetzt wurden 8 Standorte saniert und freigegeben
